ÉVALUATION ENVIRONNEMENTALE, PHASE I

**12025, rue Ontario Est, Montréal, Québec
N/D: E1209409**

Le 17 septembre 2012

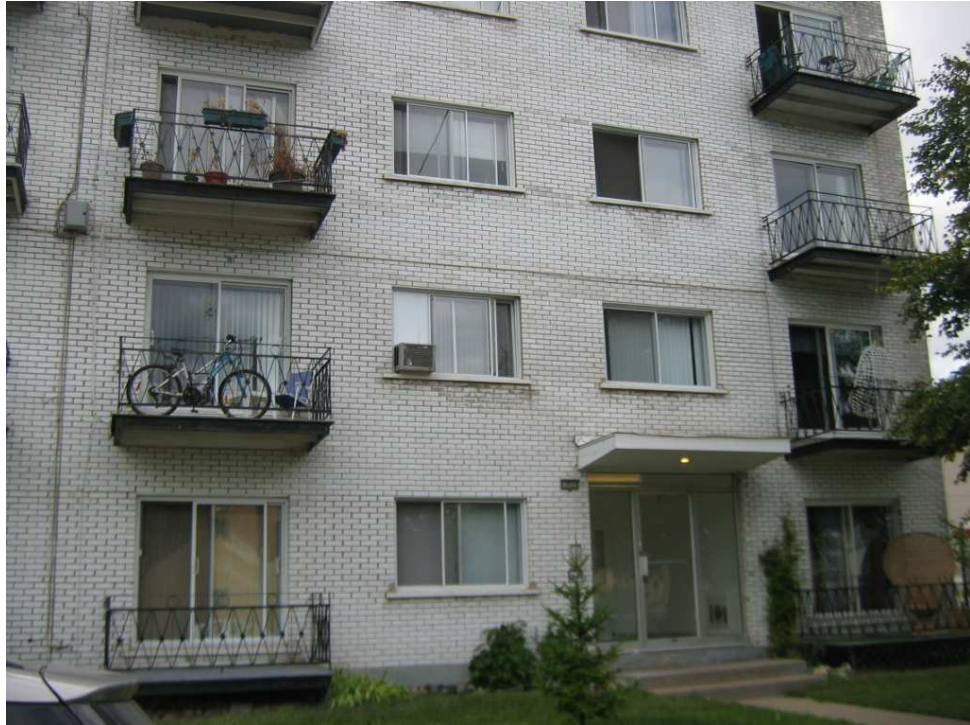
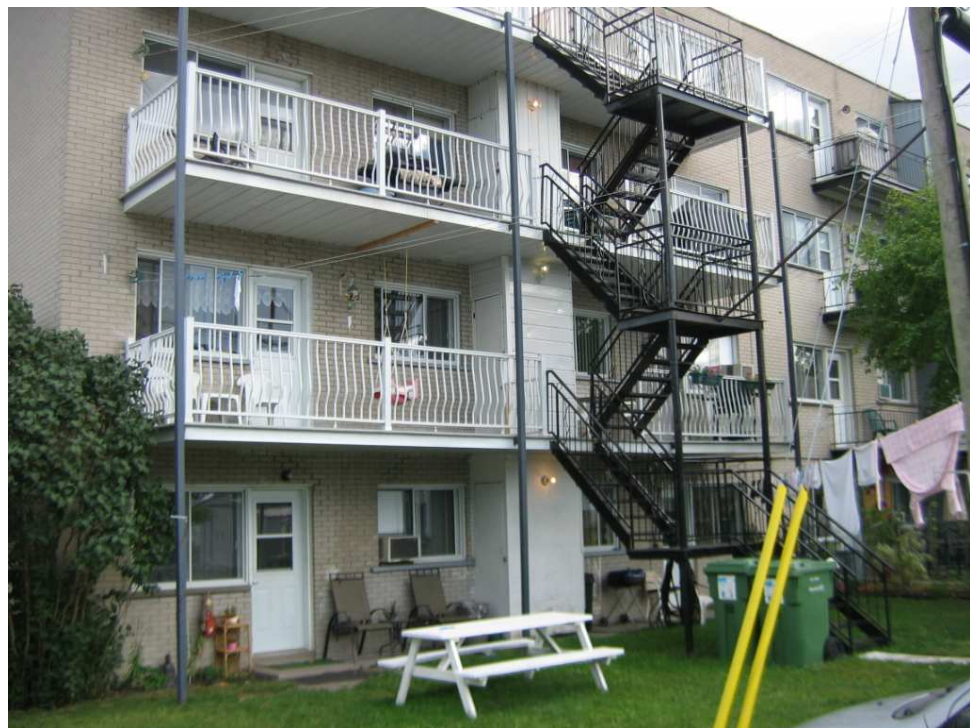
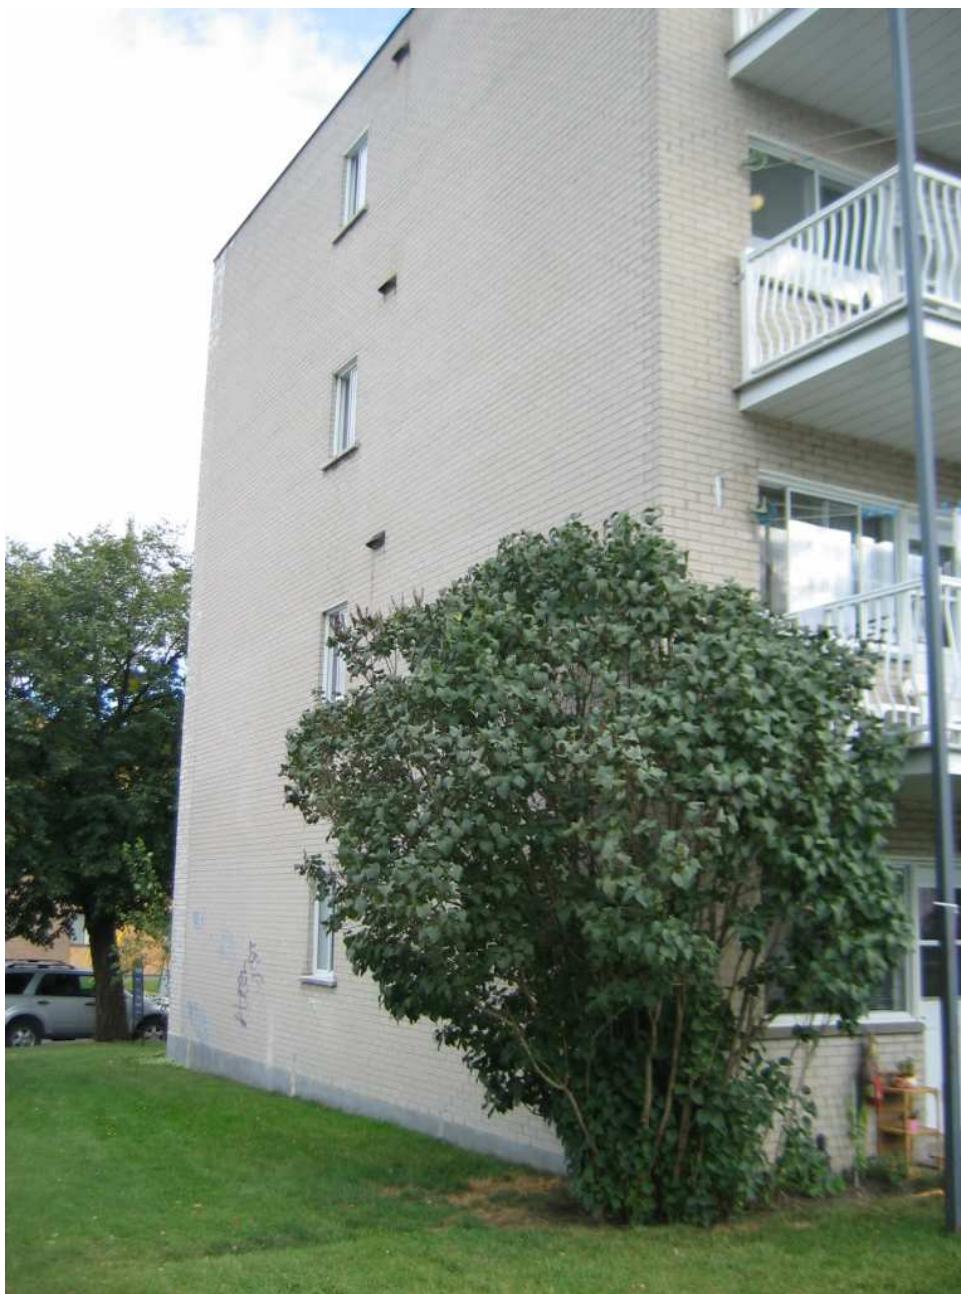
Il s'agit d'un édifice résidentiel de quatre étages a été construit en 1969. Les fondations du bâtiment sont en béton et le revêtement extérieur est en brique vinyle. **(Photos 1, 2, 3, annexe 1).**

Photo 1 Propriété à l'étude, côté Est

Photo 2 : Propriété à l'étude, côté Ouest

Photo 3 : Côté Nord de la propriété à l'étude

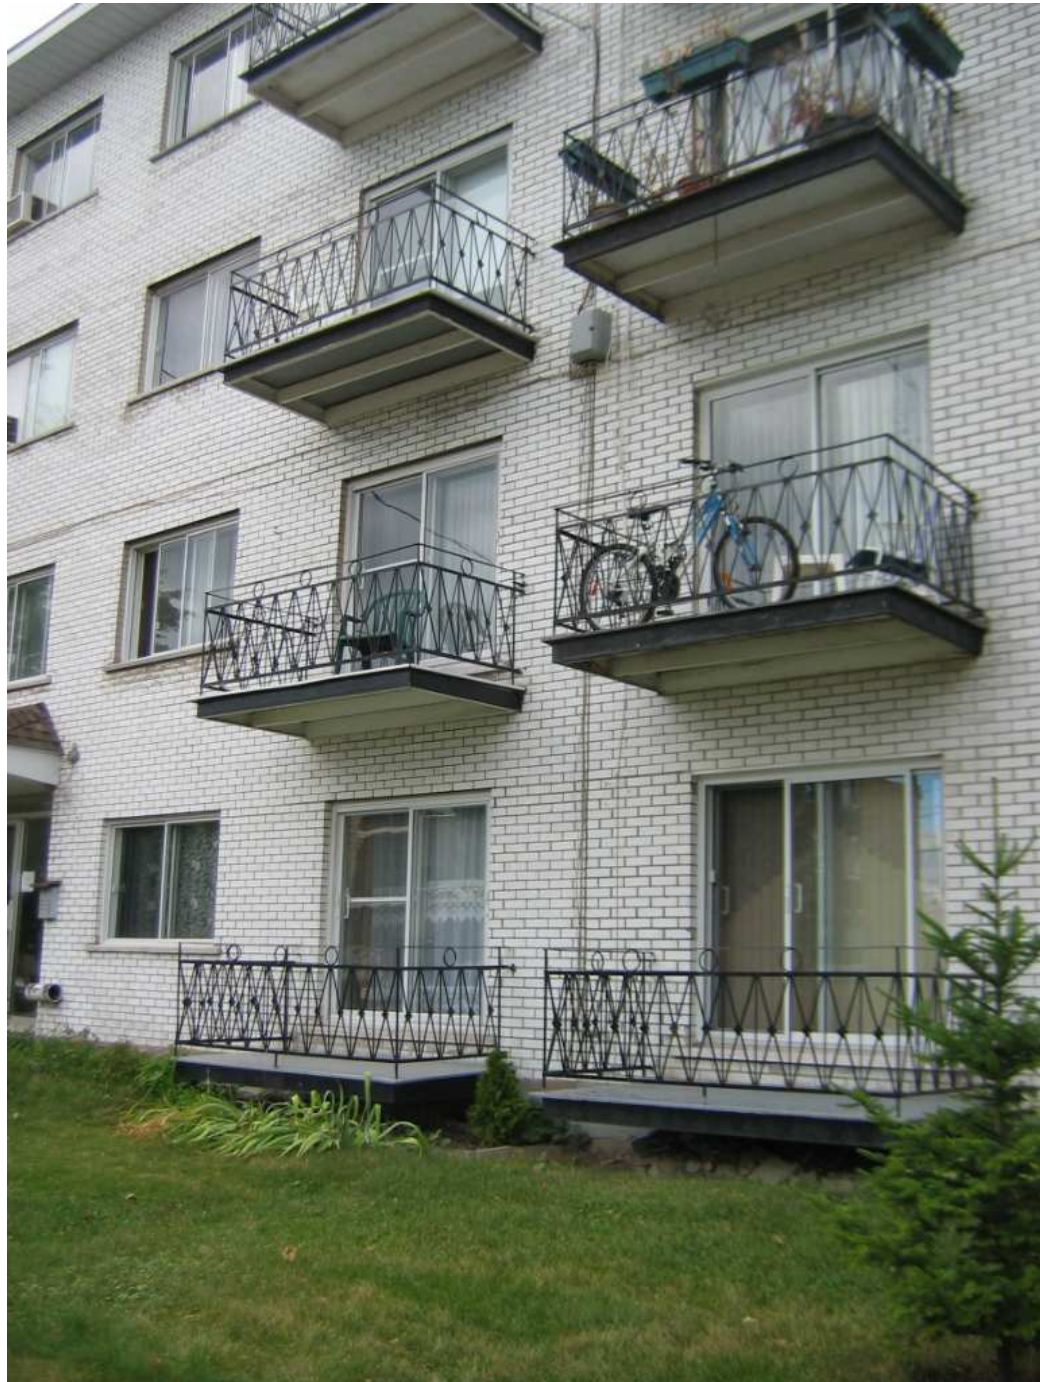
Il s'agit d'une propriété résidentielle de quatre étages sans sous-sol comprenant 8 appartements, située au 12025 rue Ontario Est à Montréal, le mur sud est mitoyen. (Photos 1, 2, 3, 4, annexe 1).

Photo 4 : Côté Sud, mur mitoyen

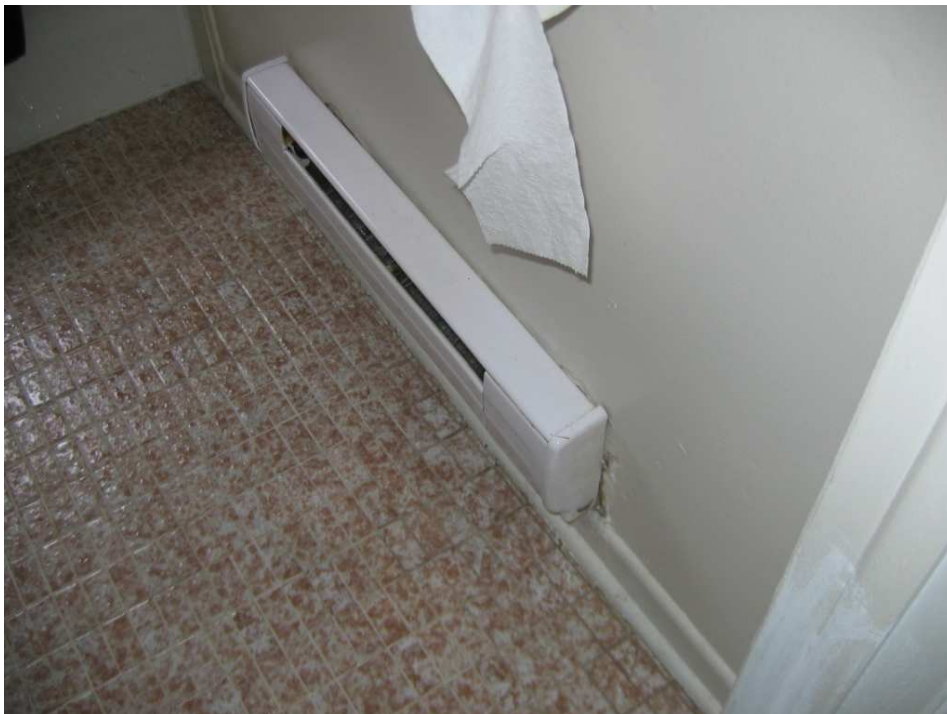
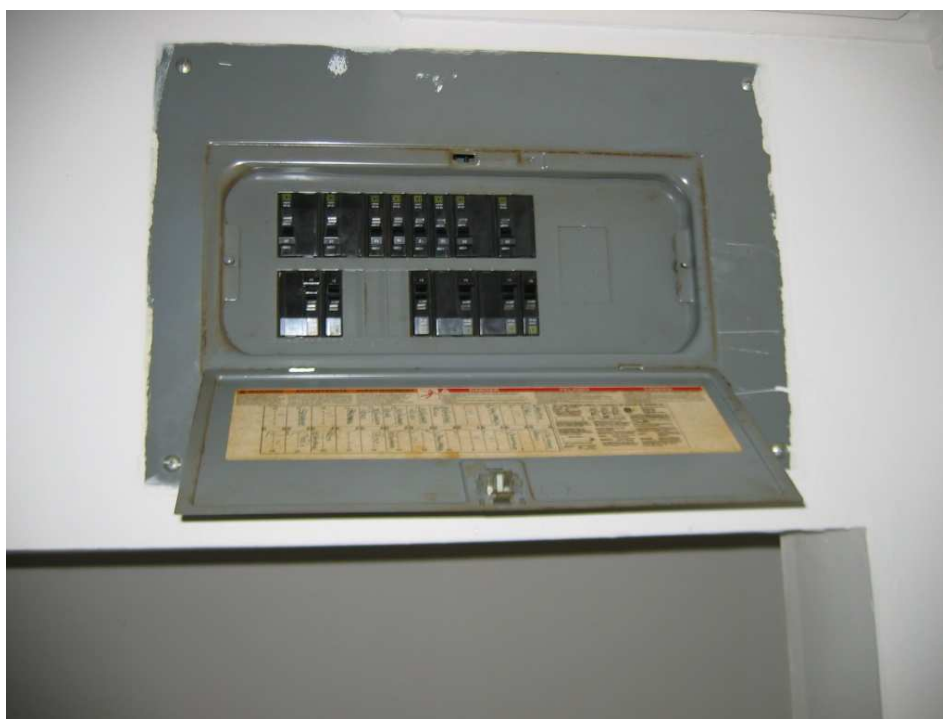
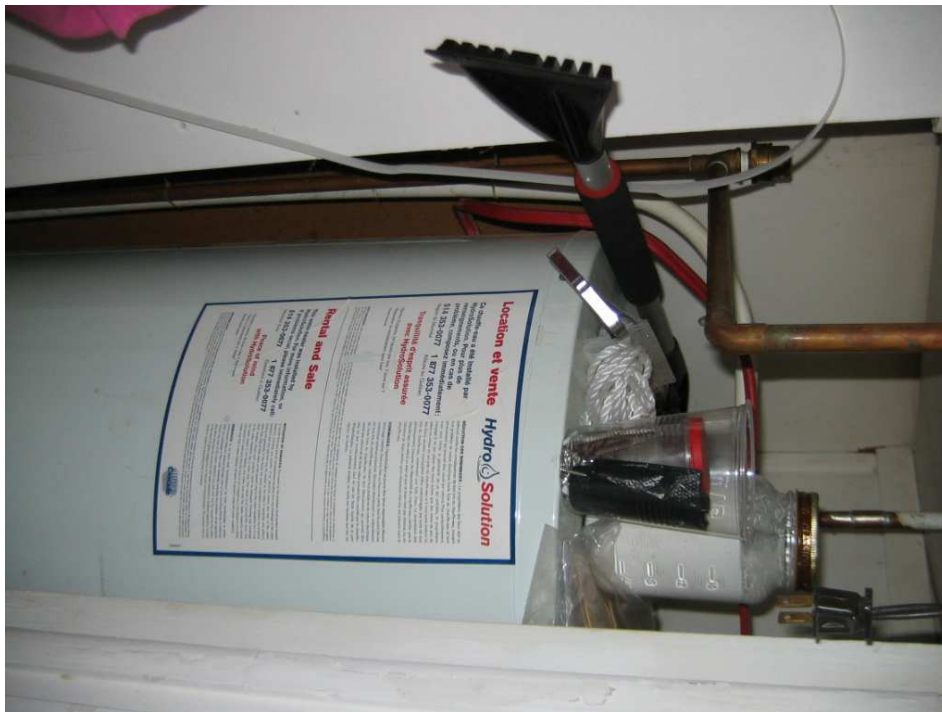
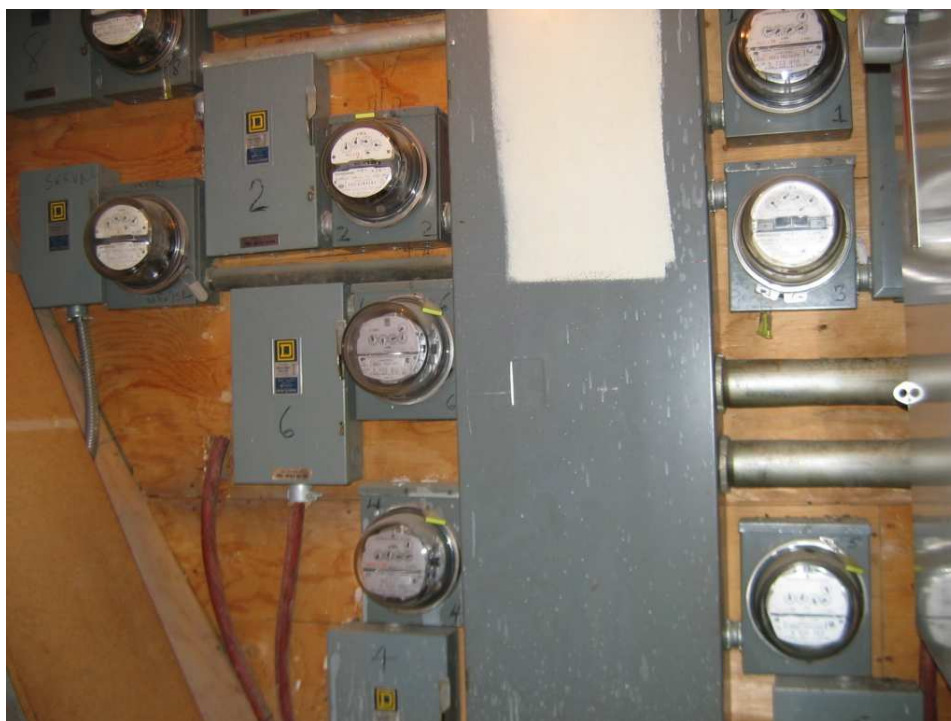
Le mode de chauffage, l'eau chaude et les cuisinières sont électriques, le chauffage est assuré par des plinthes électrique, la chambre électrique se trouve au 4^{ème} étage dans une petite chambre fermée. (Photos 5, 6, 7, 8, annexe 1).

Photo 5 : Plinthe électrique dans un appartement

Photo 6 : Panneau électrique dans un appartement à disjoncteur

Photo 7 : Réservoir d'eau chaude électrique

Photo 8 : Compteurs électrique dans une chambre au 4^{ième} étage

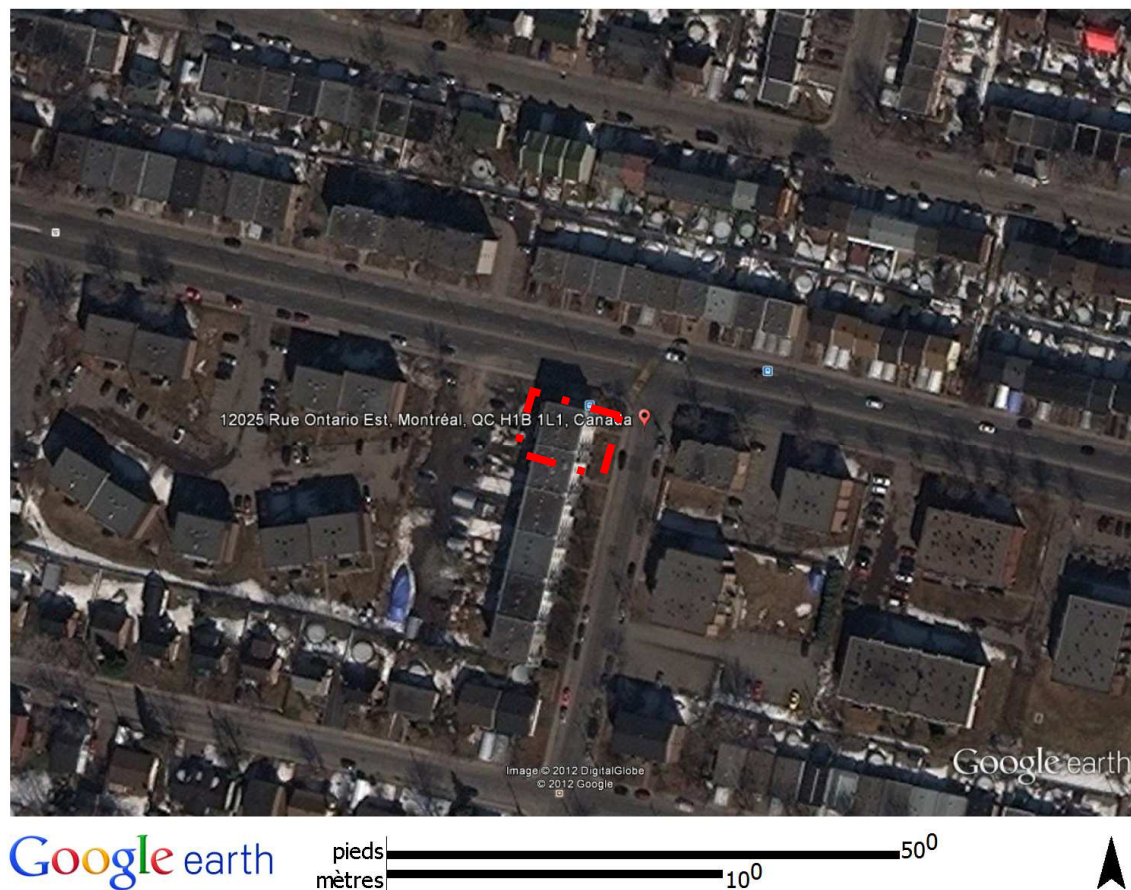
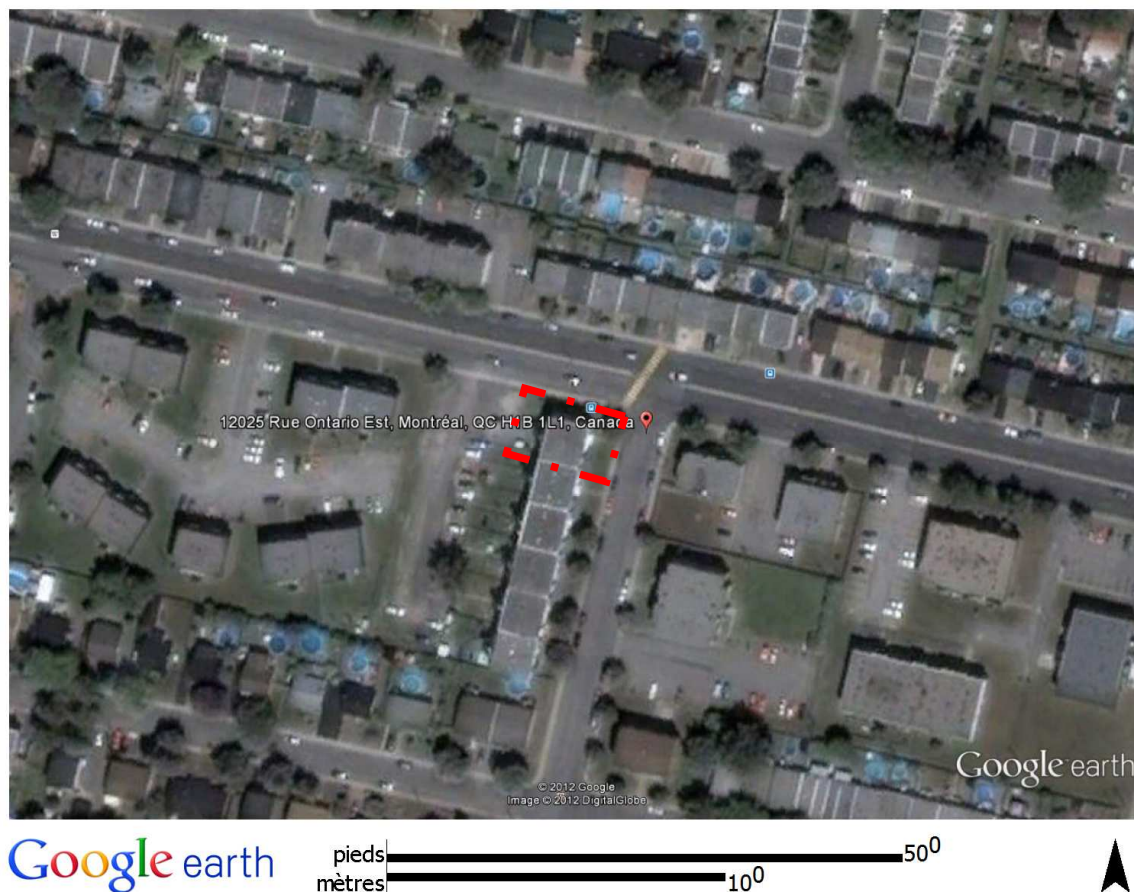
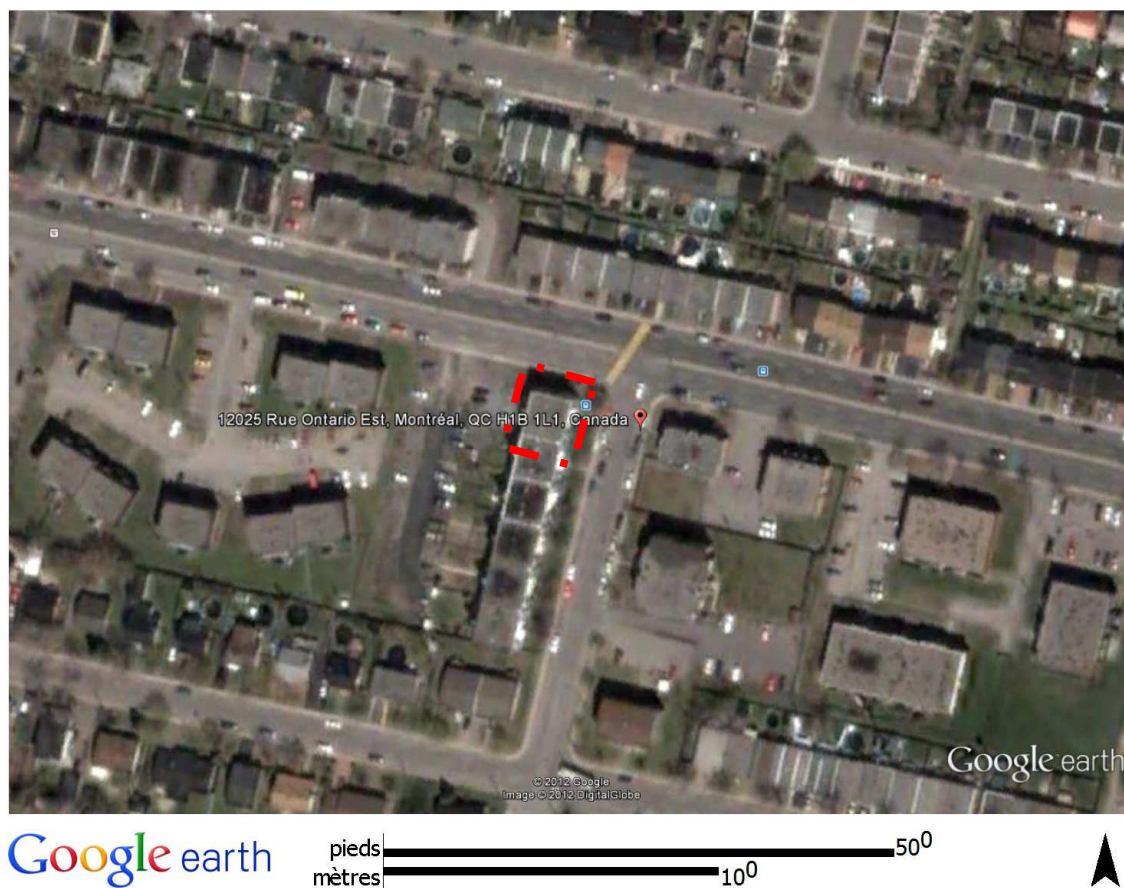
Les photos-satellites de 2002, 2005 et 2010, montre la propriété à l'étude en place et le secteur tels que nous les observons aujourd'hui.

Photo-satellite de 2010

Photo-satellite de 2005

Photo-satellite 2002

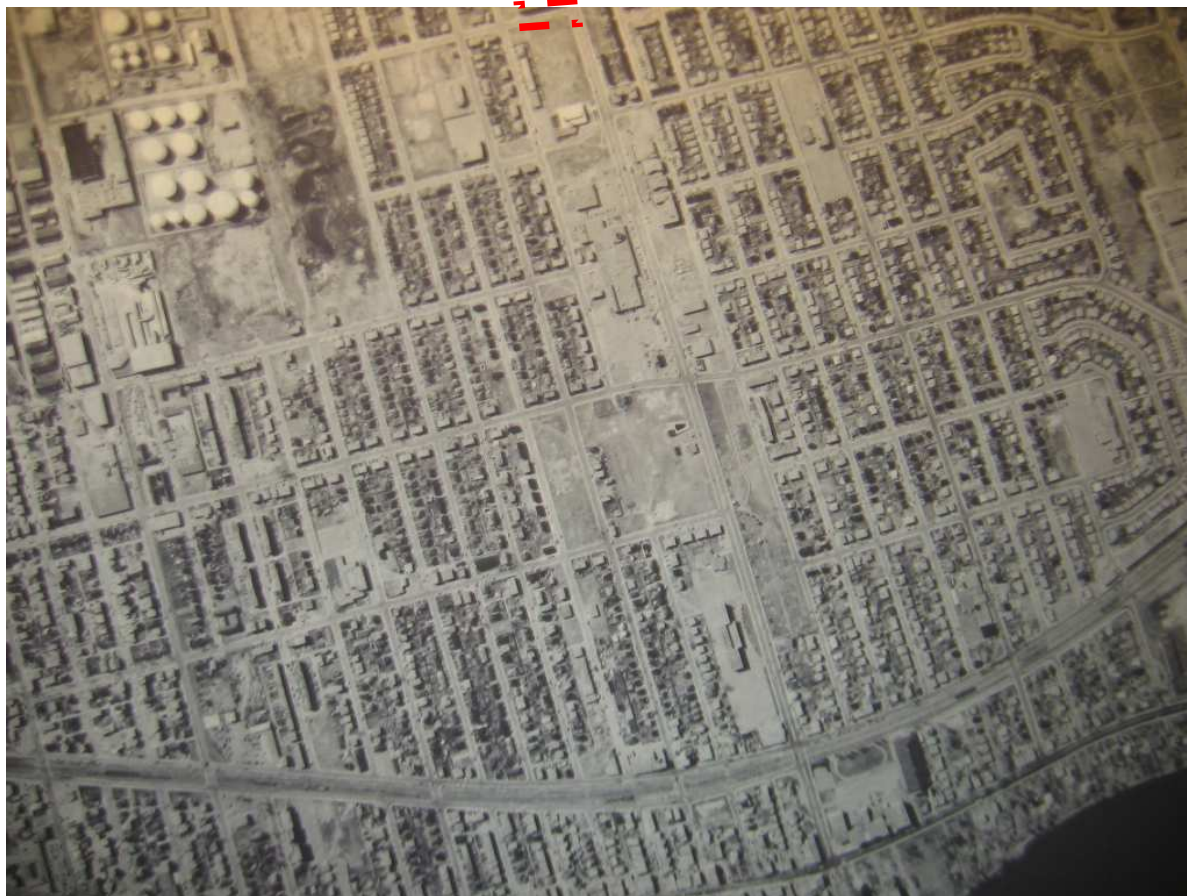
La photographie aérienne de 1973, montre la propriété à l'étude en place, les routes sont bien tracées, il existe encore quelques terrain vacants surtout sur le côté est de la propriété à l'étude. Le secteur est essentiellement résidentiel et on ne voit pas de station de service à proximité du sujet à l'étude. Une industrie pétrolière est observée sur le côté sud de la propriété à l'étude à quelques rues de cette dernière.

Photographie aérienne de 1973

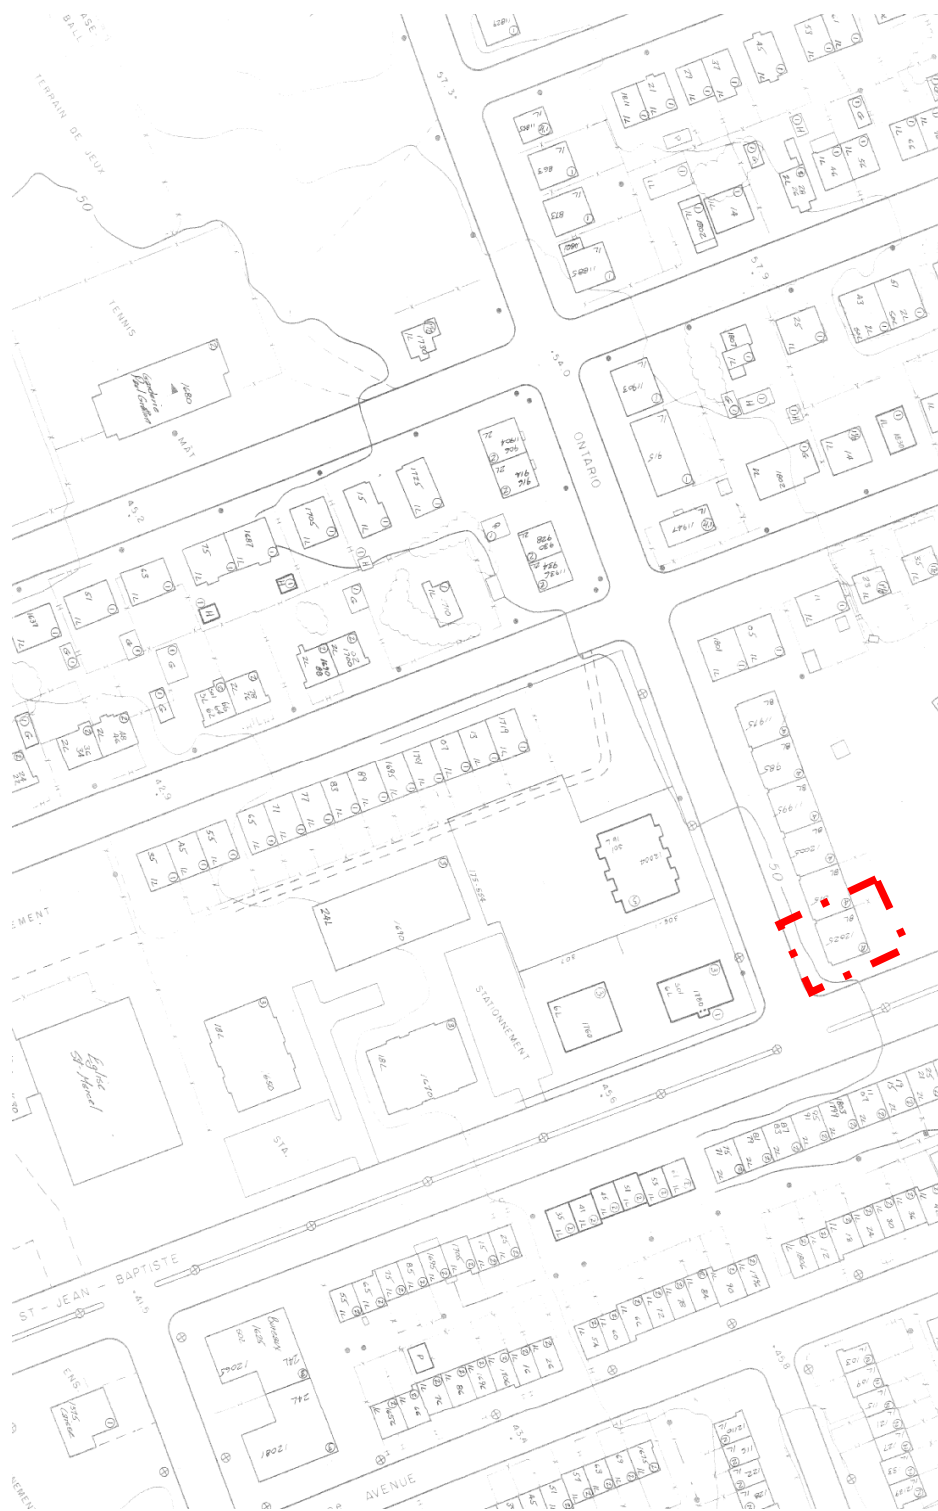
Toutes les cartes d'utilisation du sol montrent le sujet à l'étude en place, le secteur est essentiellement résidentiel et bien développé. La carte d'utilisation du sol de 1983 tout comme la photographie aérienne de 1973, montrent que les voisins Est de l'autre côté de la rue Ontario n'existaient pas. La carte d'utilisation du sol de 1985, montre que cette ses voisins sud sont occupés par édifices à logement.

Carte d'utilisation du sol de 1985

Carte d'utilisation du sol de 1983
